**Prüfbericht P-BA 207-1/2016**

# Schallintensitätspegel einer Dachkonstruktion angeregt durch Regen nach DIN EN ISO 10140

**Prüfobjekt:** Dachkonstruktion bestehend aus Balken und Lattung mit Eindeckung  
aus Stahlprofilblech (Prüfobjekt S 10935-02), Typ: "Pfannenblech Typ  
2/1060"

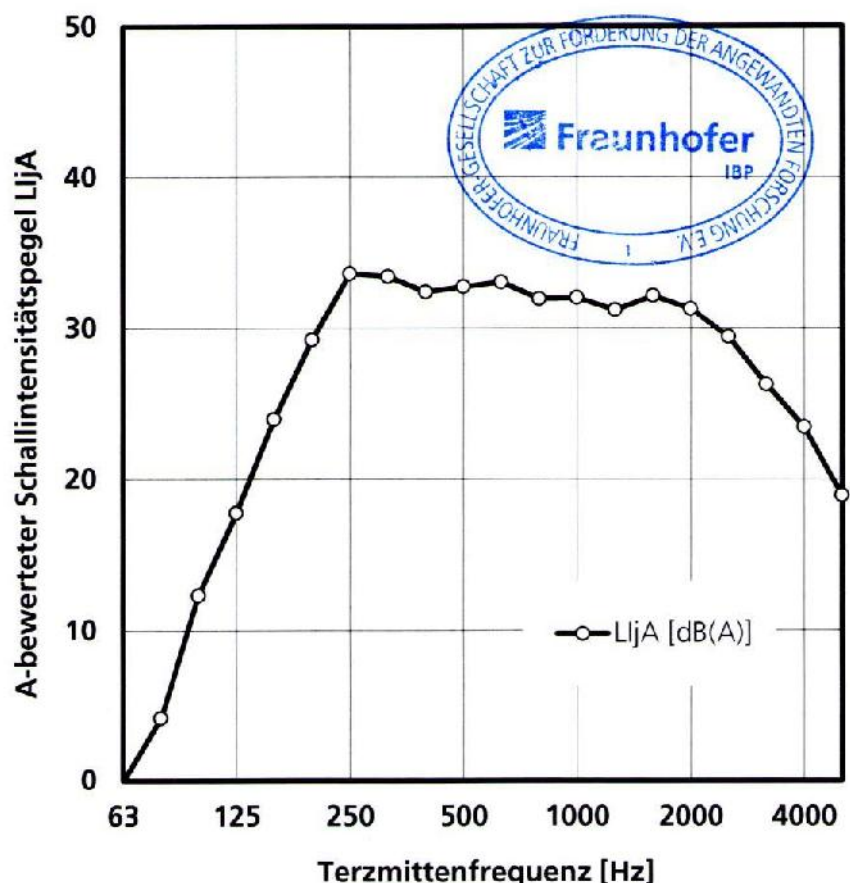
Ergebnisblatt 1

f [Hz]	L <sub>iA</sub> [dB(A)]
50	-
63	-
80	-
100	12,3
125	17,7
160	24,0
200	29,2
250	33,6
315	33,4
400	32,4
500	32,8
630	33,1
800	32,0
1000	32,0
1250	31,2
1600	32,2
2000	31,3
2500	29,4
3150	26,3
4000	23,4
5000	18,9

A-bewerteter Schallintensitäts-Summenpegel nach DIN EN ISO 10140  
L<sub>IA</sub> = 43,1 ± 1,2 dB (A)

Aufbau: Die Dacheindeckung bestand aus 0,5 mm dickem Stahlblech mit Pfannenprofil. Das Blech war mit 0,25 µm Polyester beschichtet. Die Eindeckung war mit Schrauben auf einer Lattung aus Holz (Querschnitt: 38 x 58 mm) befestigt. Die Lattung war quer auf einer Lage Sparren aus Holz (Querschnitt: 120 x 200 mm) montiert. Der Lattenabstand betrug 350 mm, der Sparrenabstand betrug 590 mm. Die Anzahl und Positionen der Schrauben ist Bild 1 zu entnehmen. Zwischen den Sparren war eine Lage aus 200 mm dickem Klemmfiltz aus Glaswolle Typ: Climawool KF2 geklemmt.

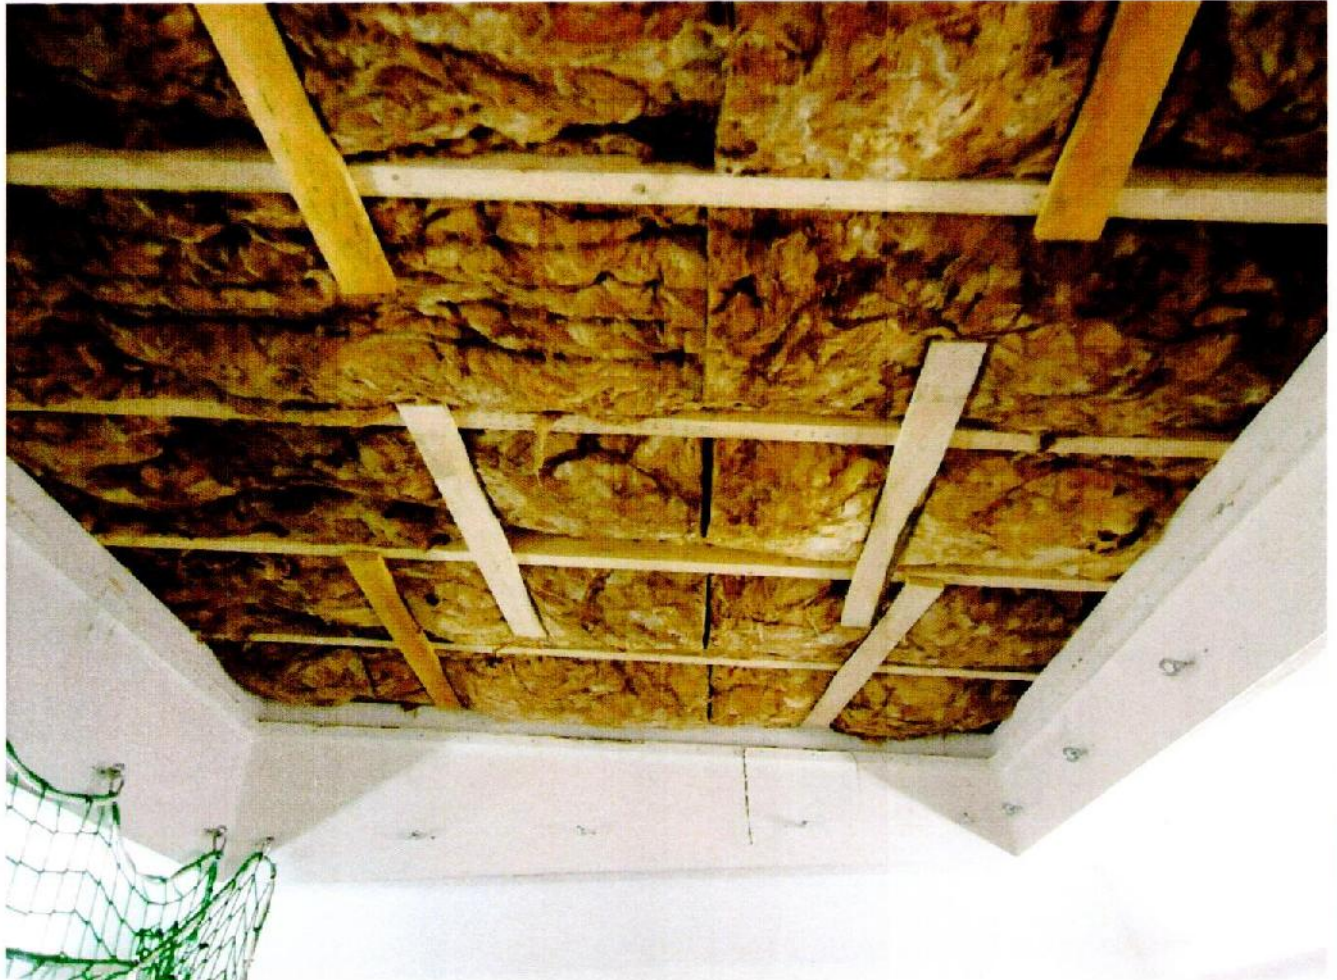
Bild 2

Dachkonstruktion bestehend aus Balken und Lattung mit Eindeckung aus Stahlprofilblech (Prüfobjekt S 10935-02),  
Typ: "Pfannenblech Typ 2/1060"
